# Super-fails

## De ces projets qui n'ont pas fonctionné comme prévu

Atelier technologies et services  
mhyllab

11<sup>èmes</sup> Rencontres France Hydro Electricité

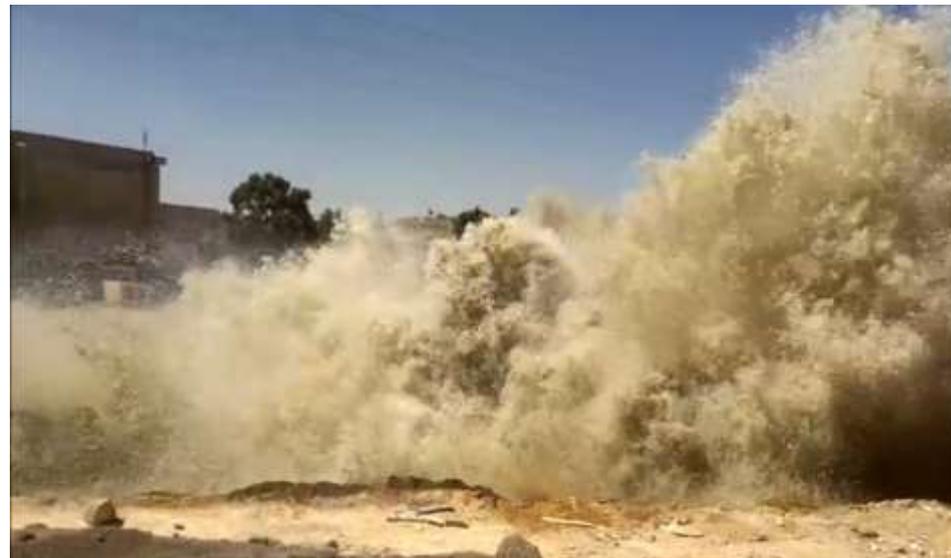
- Extension d'un site existant par l'ajout d'un nouveau groupe
- Rupture de la bifurcation entre groupes existants et nouveau groupe
- ⇒ Retard de la Mise en Service de 2 mois
- ⇒ 2 mois de perte de production des centrales (existante + nouvelle)
- ⇒ Heureusement, pas de dommage corporel ou matériel sur les centrales existantes, ni les autres équipements de la nouvelle installation
- ❖ Contrôle (note de calcul, épreuve hydraulique, etc.)

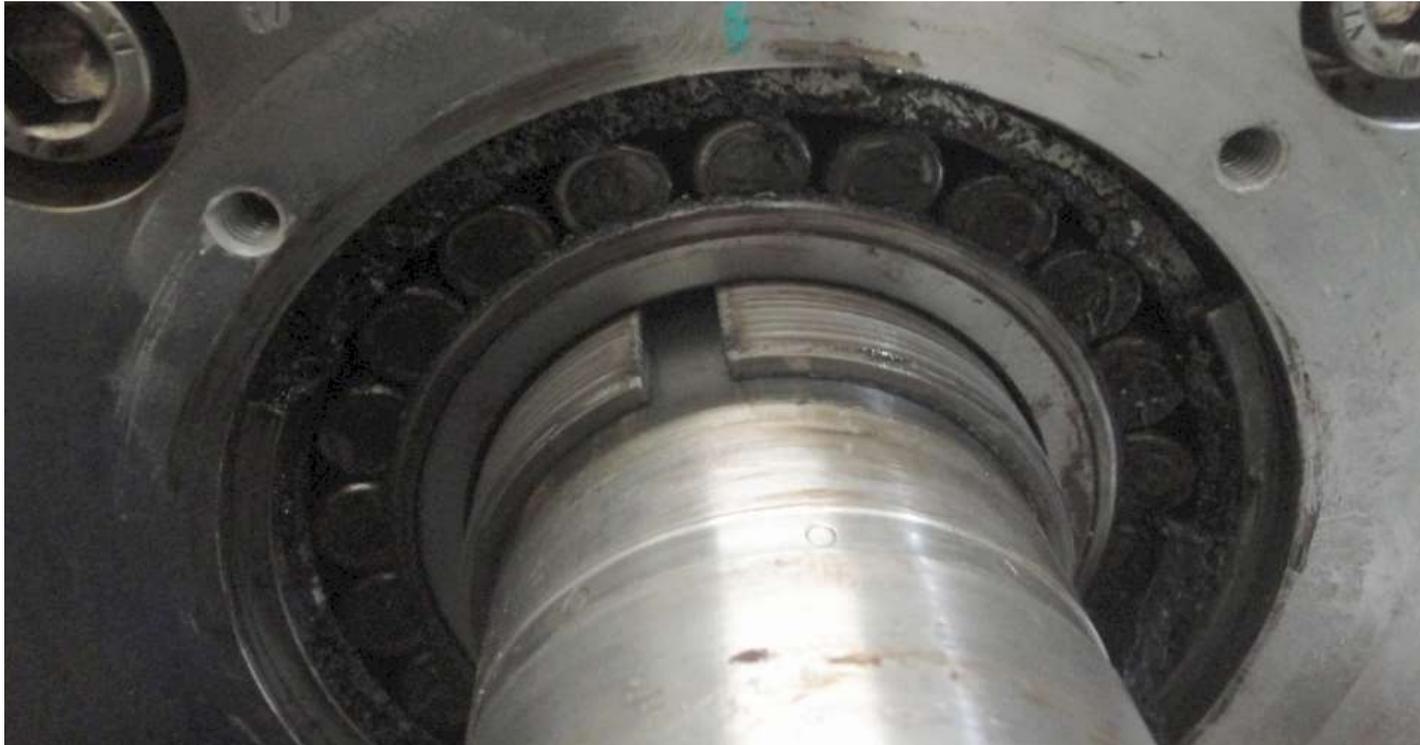
- Echauffement paliers-turbine : en alarme, proche seuil-défaut
- HS après quelques dizaines d'heures de fonctionnement
- ⇒ Perte de production + coût de maintenance difficilement chiffrable
- ❖ **Root Cause Analysis pour identifier la cause puis modification du groupe**

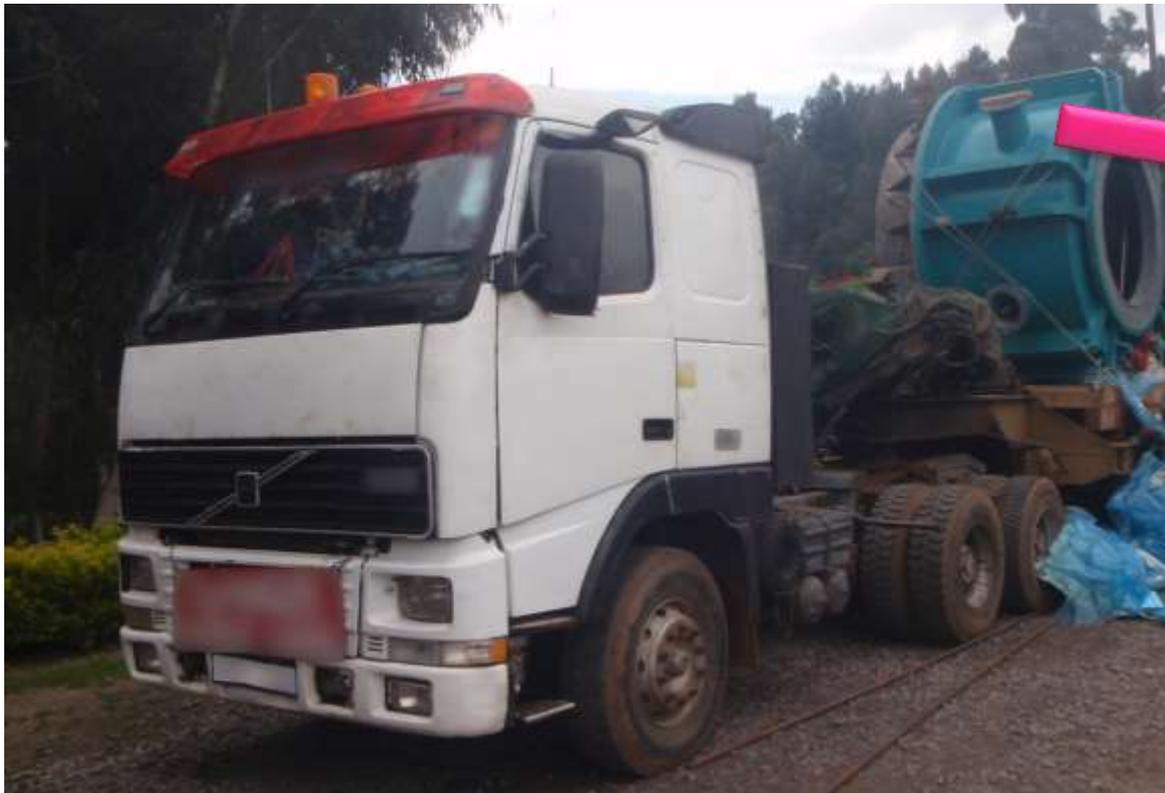
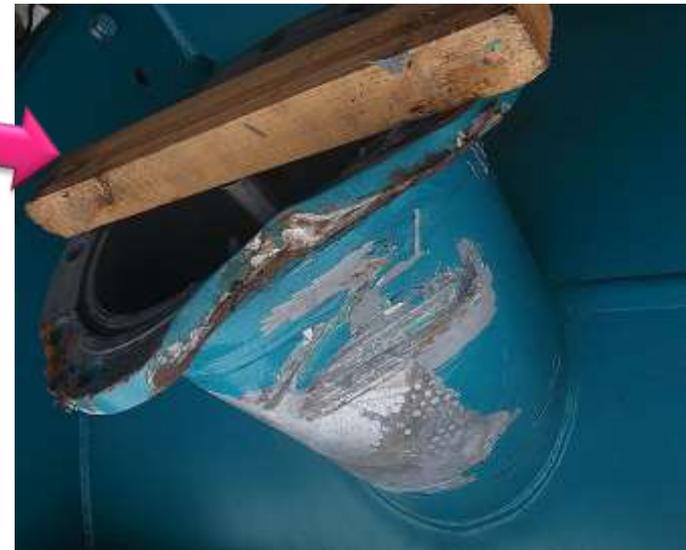
- Endommagement du bâti Pelton lors du transport entre l'usine et la centrale
- ❖ Le bâti a pu être sauvé ⇨ Réparation sur site
- ❖ Préparation itinéraire. Expérience, références, assurances du transporteur

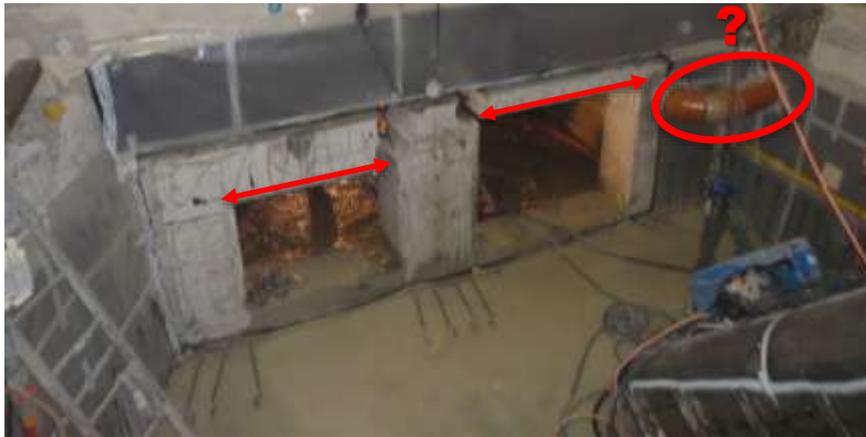
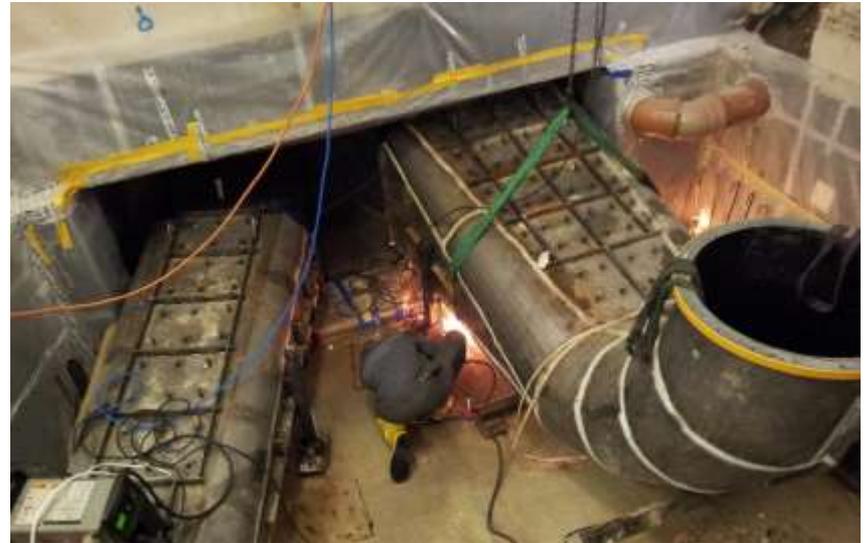
- Non-respect des plans d'ouvrage
- Dimensions erronées du local existant
- Absence d'étude du canal de fuite

- ⇒ Réserve-aspireurs trop petites
- ⇒ Canal de fuite trop étroit
- ⇒ Perte de charge conduites supérieure
- ⇒ Niveau d'eau insuffisant dans canal de fuite

- ❖ Elargissement des réservations-aspireurs
- ❖ Modification angles et positions aspireurs
- ❖ Ajout d'un seuil dans le canal de fuite
- ❖ Perte de production 100'000 kWh par an

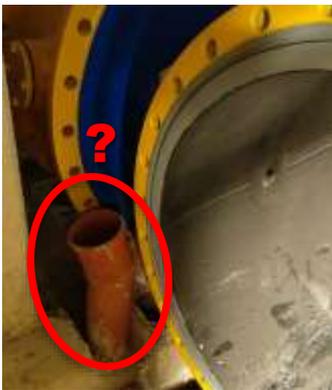
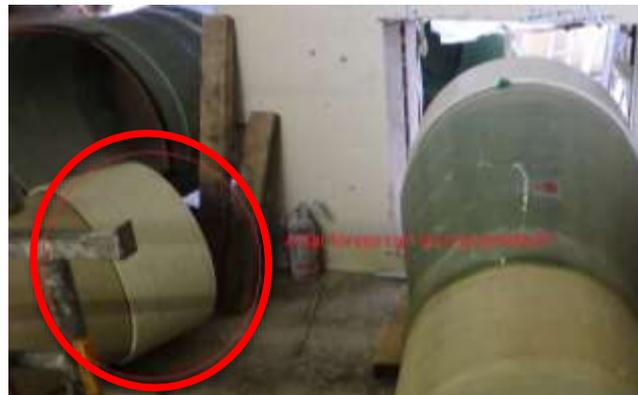
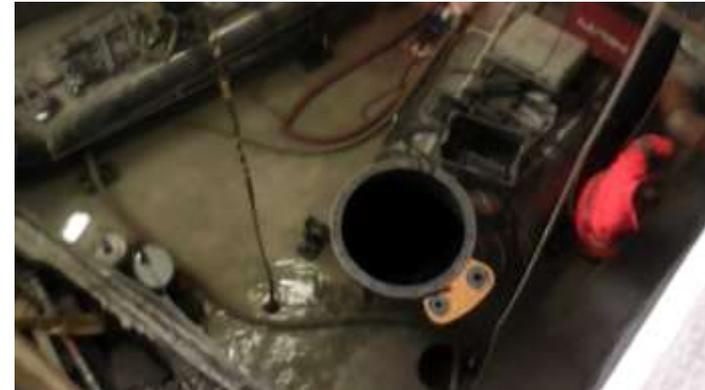
- Erreur sur le type de raccord des tuyauteries après bifurcation : risque de déboîtement
- Absence de prise de pression, de brides pour les by-pass de vanne de garde, etc.
- Gestion des aléas de réalisation sans tenir compte des plans existants et sans coordination avec les différents acteurs
- ⇒ Importantes modifications des tuyauteries Principale et secondaires
- Réunions de chantier hebdomadaires ne prenant pas assez en compte la co-activité et les aléas (*attention de ne pas pêcher par optimiste sur le planning*)
- ⇒ Report à plusieurs reprises du montage des équipements électro-mécaniques
- ❖ Au final, mise en service retardée de 9 mois (3,5 GWh)
- ❖ Claims ou dépense sup. de plusieurs k€ chacune

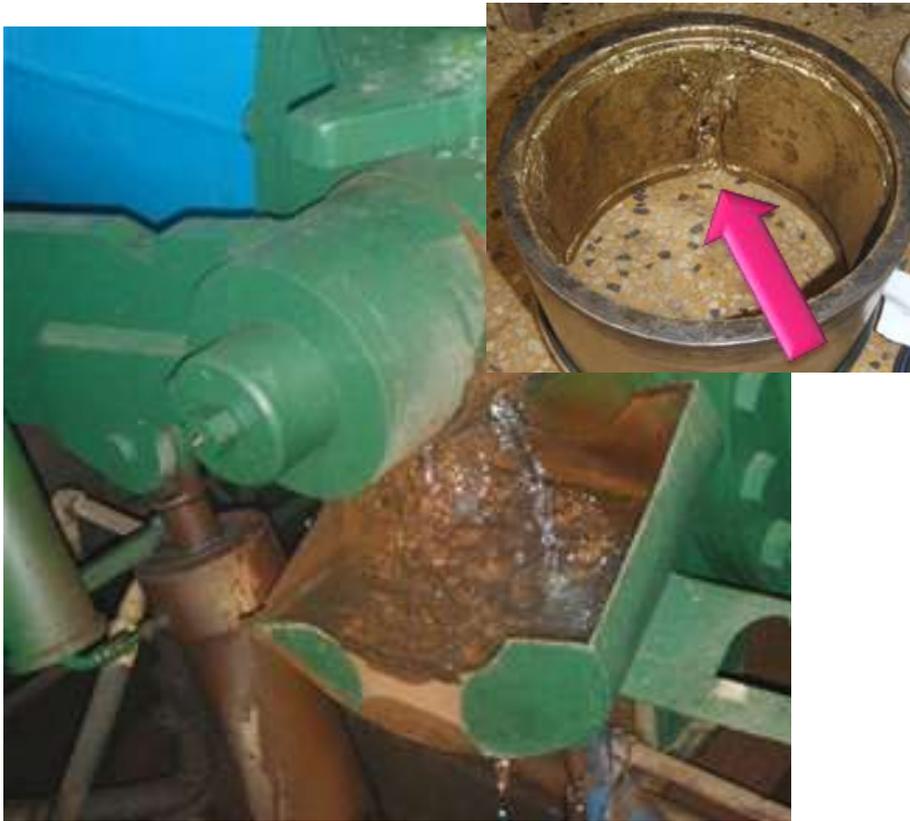
- Fuite sur joint de tourillon de vanne

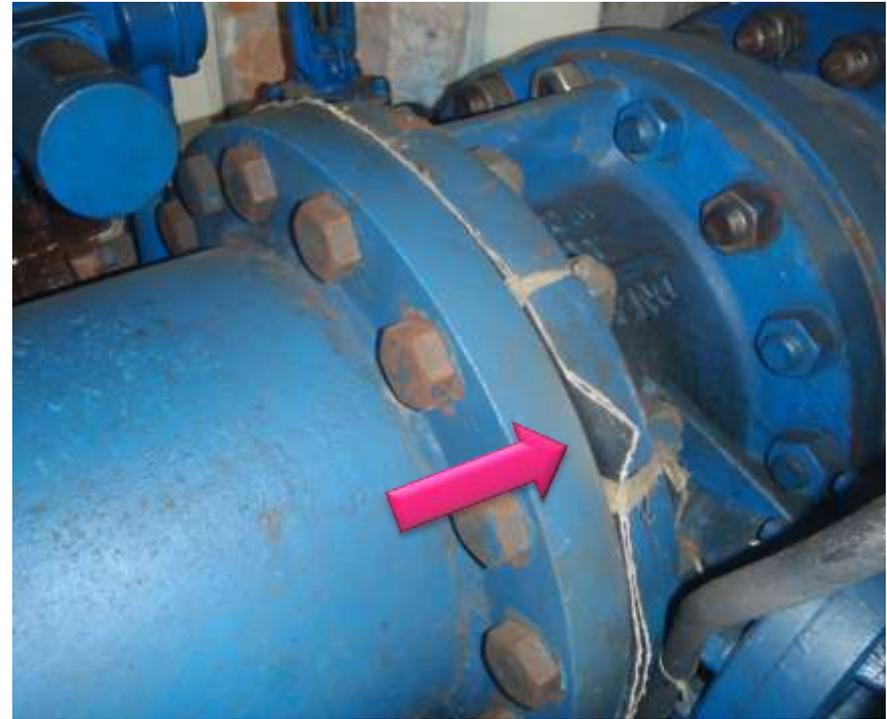
- Défaut d'étanchéité de la bride

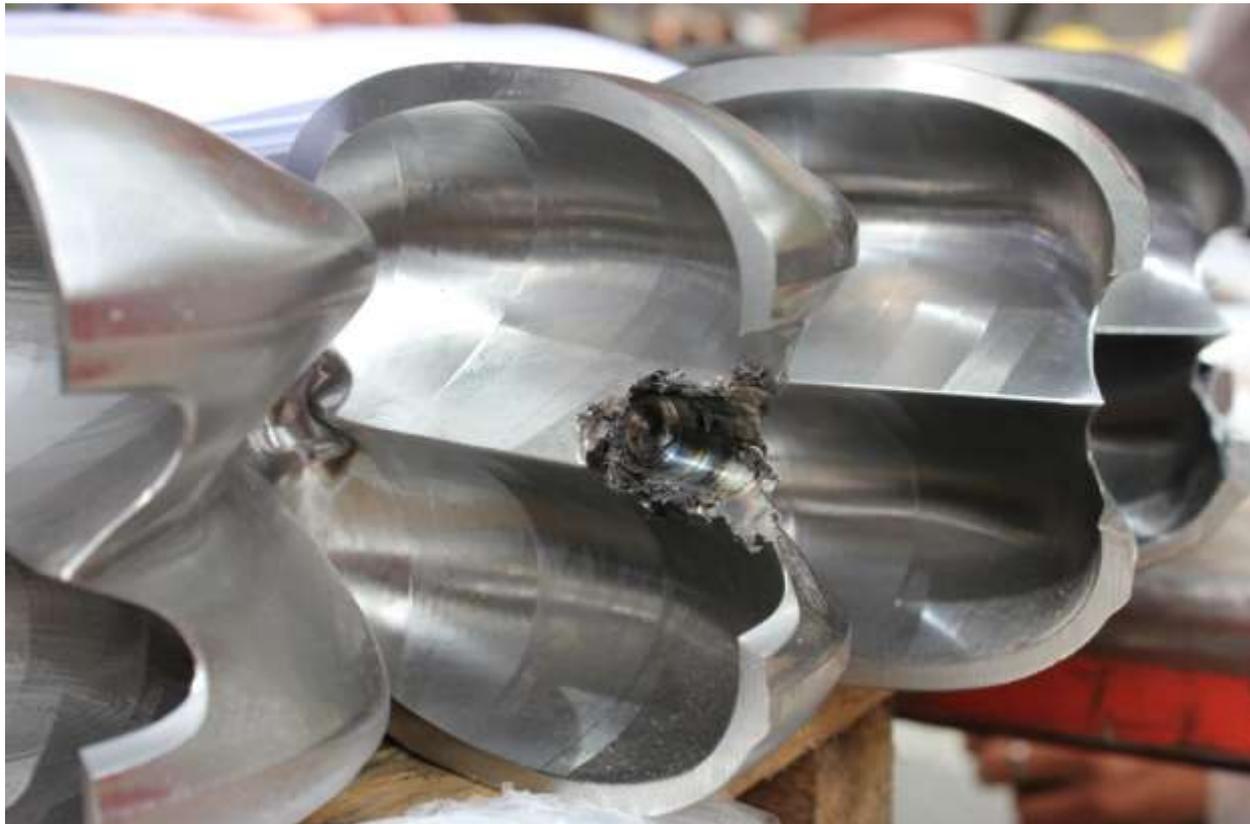
## Accident sur roue durant l'usinage

Coupure  
d'électricité?

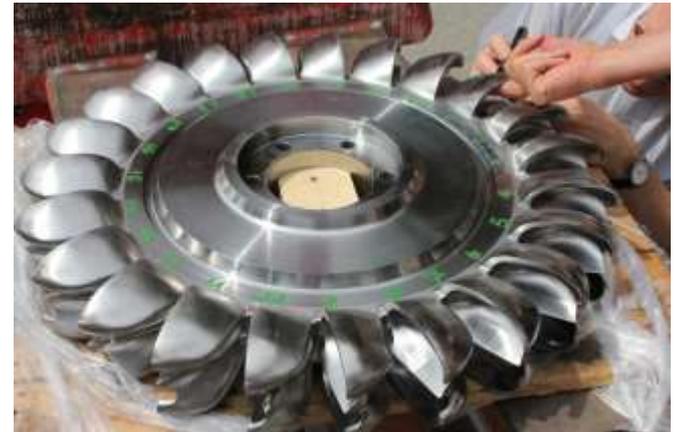
- Pélec  $\cong$  80 kW
- ➔ taille du projet / conséquences?
- Acteurs (atelier mécanique, fournisseur,..., exploitant,...) en collaboration régulière
- Refus de la roue?
- ➔ Réparations + contrôles réguliers

→ Défaut d'homogénéité + risques de fissuration

Méthode de réparation	Temper Bead	Standard Wire
Température de préchauffage (°C)	40	80
Epaisseur de la soudure (mm)	1.5	3.0
Traitement thermique (TT) après soudage?	non	Oui
Dureté de la surface soudée (HB – dureté Brinell)	Max 100 HB >>> métal de base (sans TT)	Max 70 HB > métal de base (après TT)

→ Garantie donnée par l'atelier mécanique pour la réparation: 100'000 heures

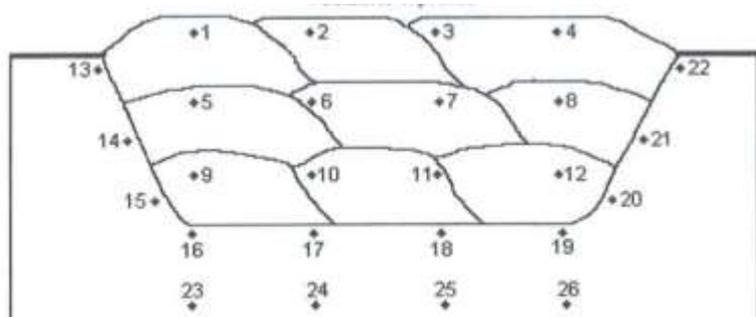
*Coupe d'une zone rechargée*

1	2	3	4	5	6	7	8	9
366	351	366	351	336	322	336	336	336
10	11	12	13	14	15	16	17	18
351	351	336	322	309	297	297	309	297
19	20	21	22	23	24	25	26	27
322	309	322	309	297	297	297	297	-----

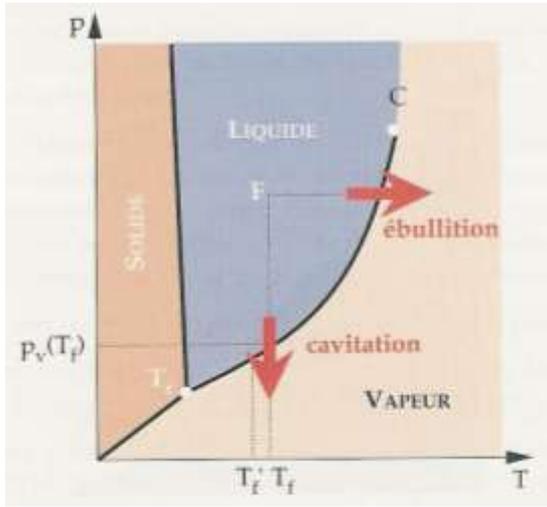
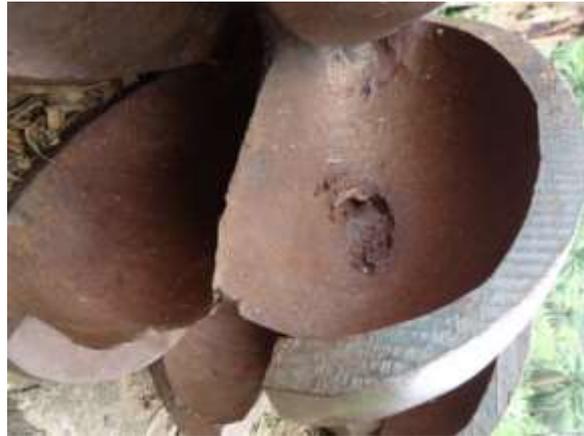
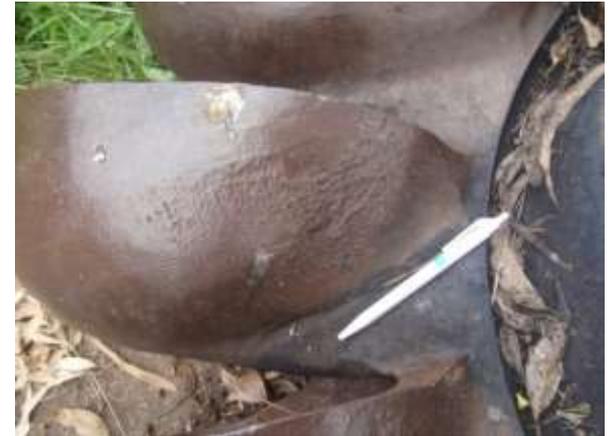
- Erosion des aubages => destruction de la roue
- Baisse de rendement => baisse de production
- Ultérieurement, vibrations dues au déséquilibre

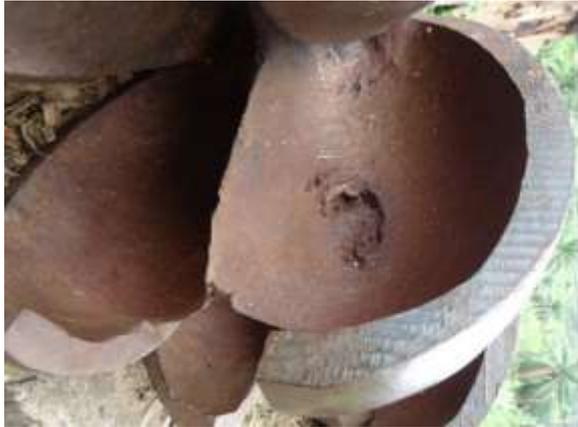
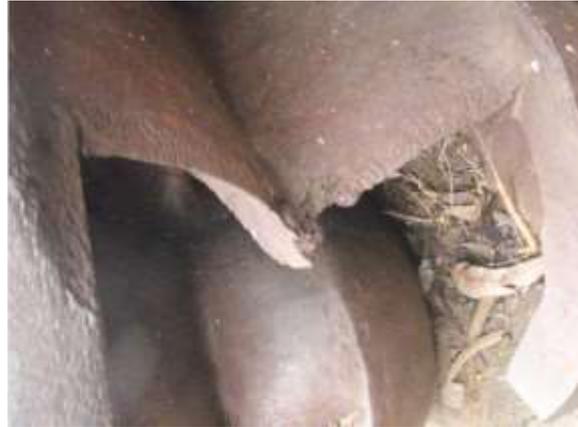
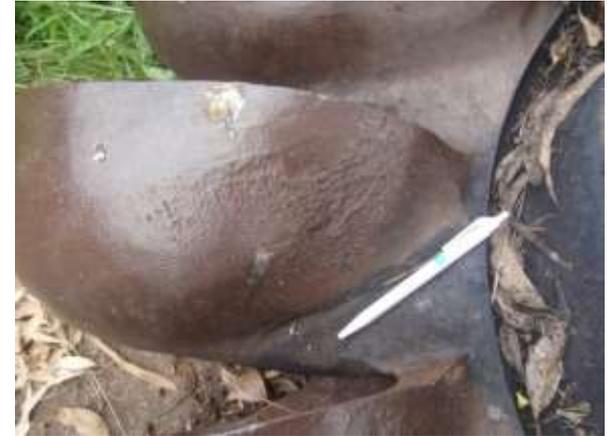
- Chute faible (< 100 m) ?
- Définition trop approximative de la perte de charge dans la conduite?
- Vitesse de rotation trop élevée ? Diamètre d'injection trop grand?
- Trop peu d'augets? Grand angle de travail? Le jet impacte l'auget suivant? (calcul du recouvrement?)
- Conception hydraulique inadaptée?
- Mauvais calage du point de dimensionnement?
- Mauvais calage du jet? Des augets?

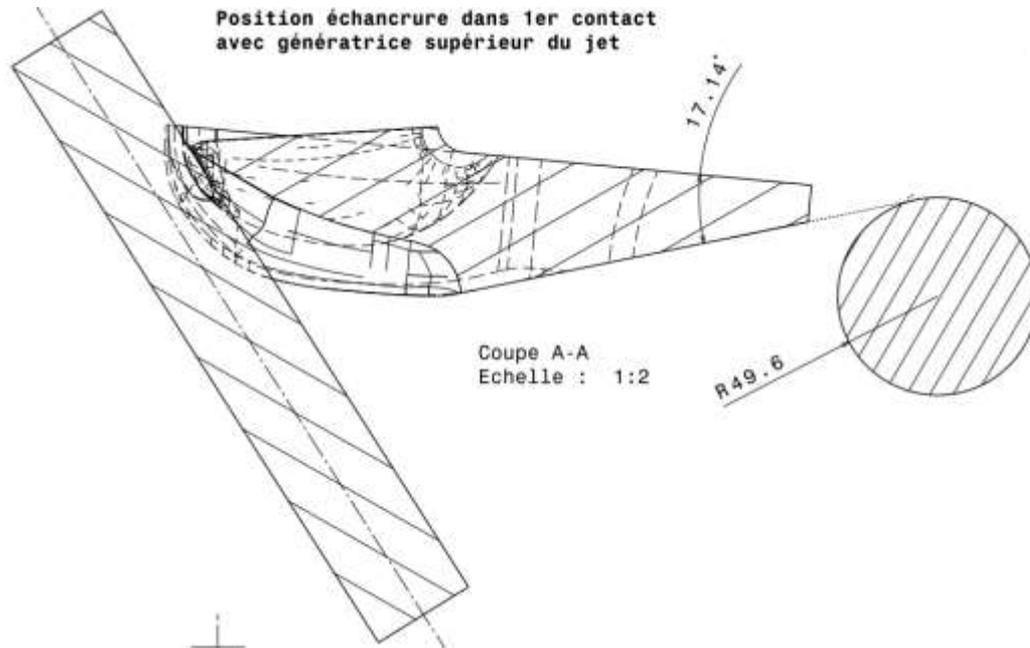
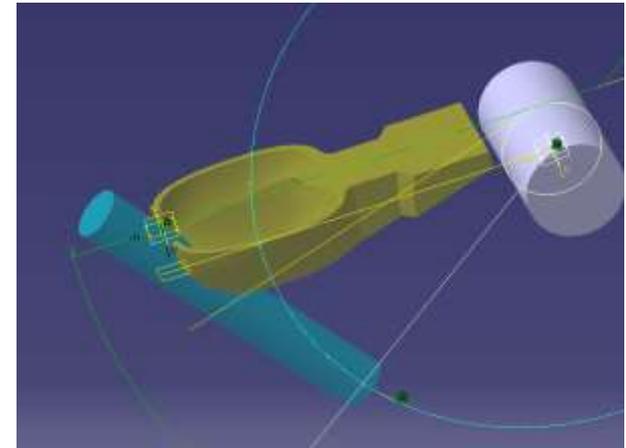
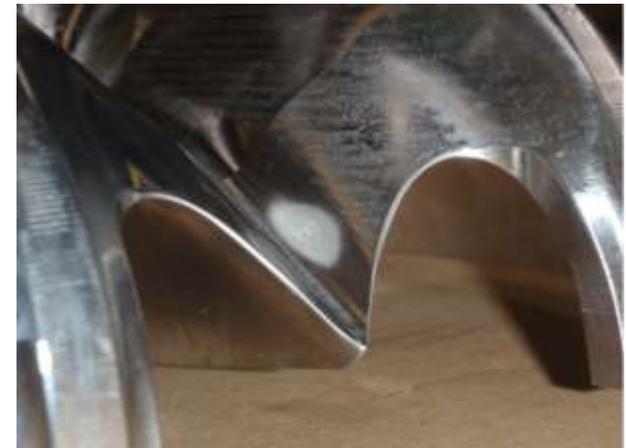
## Cavitation au dos des augets: mauvaise incidence

Analyse de l'inclinaison du jet  
→ adaptation du profil extradors de l'auget
