# Super-fails

## De ces projets qui n'ont pas fonctionné comme prévu

Atelier technologies et services  
mhyllab

11<sup>èmes</sup> Rencontres France Hydro Electricité

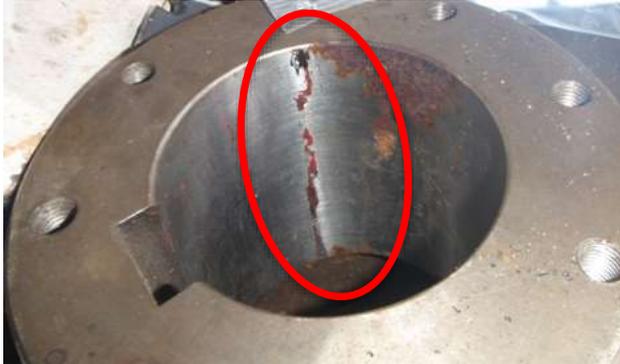
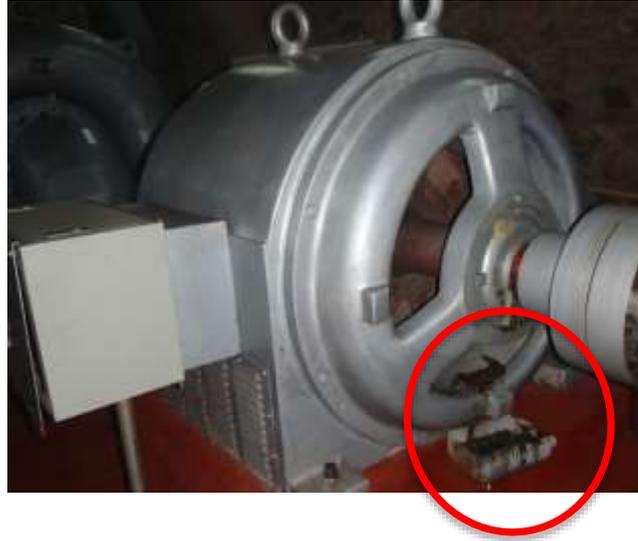
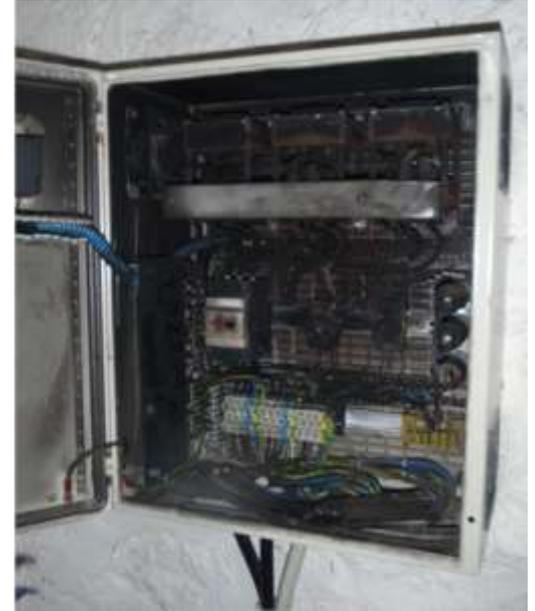
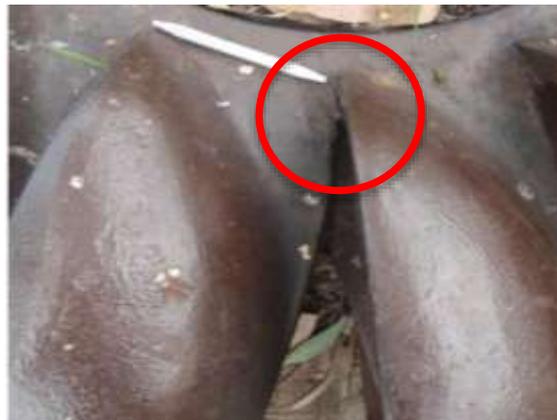
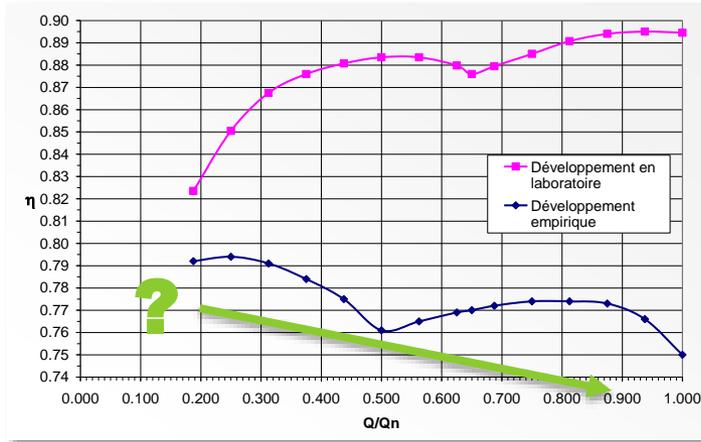
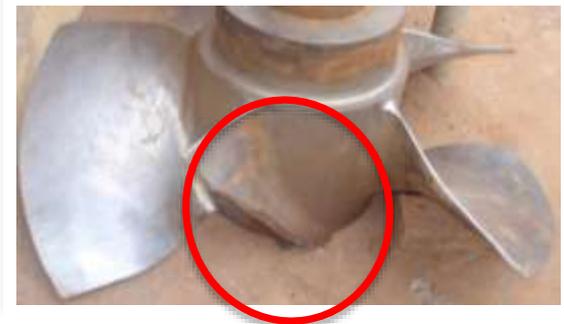
- Défaut d'étanchéité de la bride

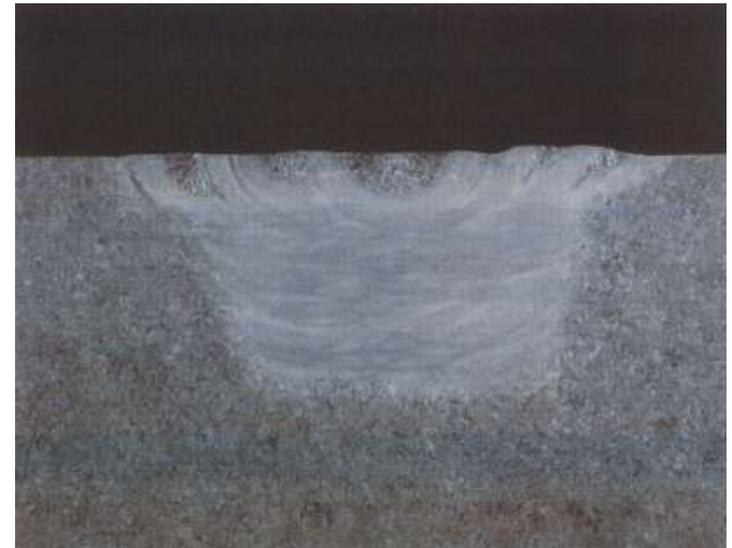
*Coupe d'une zone rechargée*

1	2	3	4	5	6	7	8	9
366	351	366	351	336	322	336	336	336
10	11	12	13	14	15	16	17	18
351	351	336	322	309	297	297	309	297
19	20	21	22	23	24	25	26	27
322	309	322	309	297	297	297	297	-----

Points de contrôle:

- dans la zone reconstituée par l'apport de soudure
- dans le métal de base proche de la zone réparée
- dans la ZAT (Zone Affectée Thermiquement)

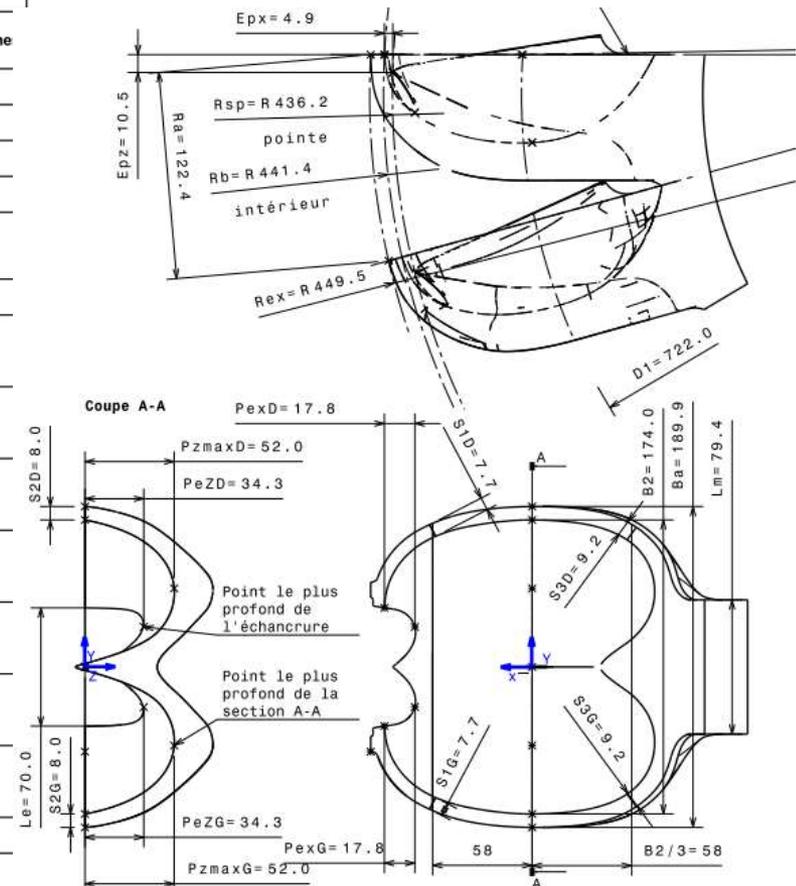
- Contrôle standard à effectuer pour toute roue-

1.2 Cotes à contrôler			Tolérances (mm)			
		Valeurs nominales (mm)	Sur les valeurs individuelles		Sur les valeurs moyenne	
Se référer au croquis MaDH1903-P-1903 - Feuille 1/2						
Largeur intérieure de l'auget	B <sub>2</sub>	174.0	-0.6	0.9	-0.4	0.6
Largeur extérieure de l'auget Ba	B <sub>a</sub>	189.9	-0.9	1.4	-0.6	0.9
Largeur de l'échancrure	Le	70.0	-0.6	0.6	-0.3	0.3
Largeur du pied de l'auget	Lm	79.4	-0.6	0.6	-0.3	0.3
Position de la pointe de l'échancrure par rapport au plan perpendiculaire au plan de référence passant par le rayon max Rb du profil intérieur de l'auget	Epx	4.9	-0.3	0.3	-0.2	0.2
Position de la pointe de l'échancrure par rapport au plan de référence	Epz	10.5	-0.3	0.3	-0.2	0.2
Profondeur max de l'échancrure par rapport au plan perpendiculaire au plan de référence passant par le rayon max Rb du profil intérieur de l'auget	Pex G	17.8	-0.6	0.6	-0.3	0.3
	Pex D					
Profondeur max de l'échancrure par rapport au plan de référence	Pez G	34.3	-0.9	0.9	-0.5	0.5

Pez D					
Distance entre les augets mesurée au niveau du diamètre extérieur Da de la roue	Ra G	122.4	-0.9	0.9	-0.5	0.5
	Ra D					
Profondeur max de l'auget par rapport au plan de référence au niveau de la coupe passant par B2	Pzmax G	52.0	-0.6	0.6	-0.3	0.3
	Pzmax D					
Epaisseur de l'auget mesurée dans le plan de référence au niveau de la coupe passant par B2	S <sub>2</sub> G	8.0	-0.3	0.3	-0.2	0.2
	S <sub>2</sub> D					
Epaisseur de l'auget mesurée dans le plan de référence au niveau de la coupe distante de B2/3 en avant de la coupe passant par B2	S <sub>1</sub> G	7.6	-0.3	0.3	-0.2	0.2
	S <sub>1</sub> D					
Epaisseur de l'auget mesurée dans le plan de référence au niveau de la coupe distante de B2/3 en arrière de la coupe passant par B2	S <sub>3</sub> G	9.2	-0.3	0.3	-0.2	0.2
	S <sub>3</sub> D					
Rayon définissant l'inclinaison du plan de référence par rapport au centre de la roue	ρ	23.1	-6.3	6.3	-3.0	3.0
